ДЕНДРОХРОНОЛОГИЯ НА СЛУЖБЕ МУЗЕЯ

DENDROCHRONOLOGY IN THE SERVICE OF THE MUSEUM

Аннотация: В статье рассмотрен опыт музея в использовании дендрохронологического анализа по установлению истории эволюции дома В.Н. Копылова из деревни Коростелево Сямжженского района, перевезенного в Музей «Семёново» в 2009 году.

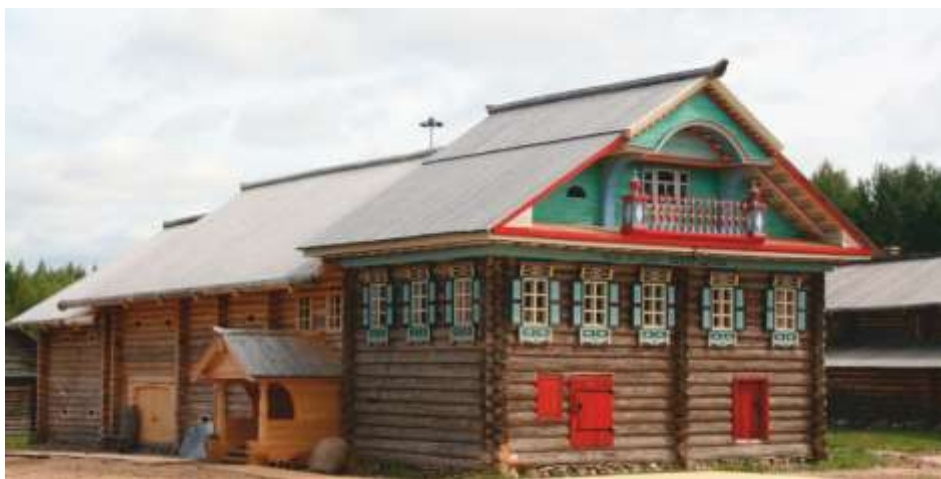
Рисунок 1. Дом Копылова в Музее «Семёнково». Фото С.А. Анкудинова. 2015 г.

Дом В.Н. Копылова представляет собой жилой комплекс однорядной связи «брус» с пятистенной жилой частью (изба плюс изба) и четырехстенным срубом «зимовки» в уровне подклета сеней, выступающим

на боковом южном фасаде. За жилой частью с сенями располагается большой объем хозяйственного двора с хлевами в нижнем уровне и поветью в уровне жилой части. В передней части дома, над жилой частью, установлен сруб «светелки» с небольшим балконом. Объемы срубов хозяйственного двора перекрыты двускатными кровлями с перепадами высот по коньку. Кровля над жилой частью завышена над примыкающей к ней кровлей хозяйственного двора.

Главный фасад оформлен нетрадиционным методом, с внесением элементов ордерной архитектуры. Так же этот метод представлен в оформлении выносов кровли с сухариками различной формы и профилированными элементами карнизов и фризов кровли. Верхняя часть главного фасада выделена широкого выноса сливом, на котором обозначен балкон с ограждением из резных балясин, зафиксированный большими резными деревянными вазонами, установленными на декоративных филенчатых тумбах. На доске фриза слива имеется надпись: «1881го: сеі домъ Василя Копылова». Размеры объекта в осях составляют 13,0 x 28,0 м.

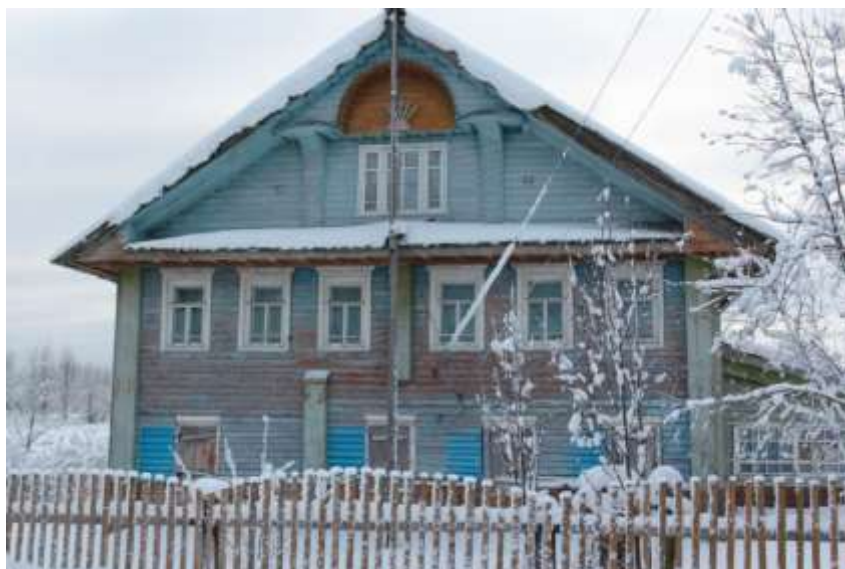
*Рисунок 2. Дом Соколовых в деревне Коростелево Сямженского района Вологодской области.
Фото С.А. Анкудинова. 2014 г.*

2. Зимовка. Заготовка древесины производилась осенью 1888 года – зимой 1889 года. Сруб выполнен из ели и сосны, произраставшей в смешанном елово-сосновом лесу.
3. Зимняя изба (изба дома Соколовых). Заготовка древесины производилась осенью 1870 года – зимой 1871 года. Сруб выполнен из древесины, заготовленной в чистом сосновом бору.
