*Спиридонова Ирина Николаевна
ассистент кафедры «Землеустройство и геодезия» Пензенского
государственного университета архитектуры
и строительства, Пенза, Россия*

ОБЩАЯ ХАРАКТЕРИСТИКА АГРОЛАНДШАФТА РЕКИ КОКА СПАССКОГО РАЙОНА ПЕНЗЕНСКОЙ ОБЛАСТИ

GENERAL CHARACTERISTICS OF AGROLANDSCAPE OF COCA RIVER SPASSKOGO DISTRICT OF THE PENZA REGION

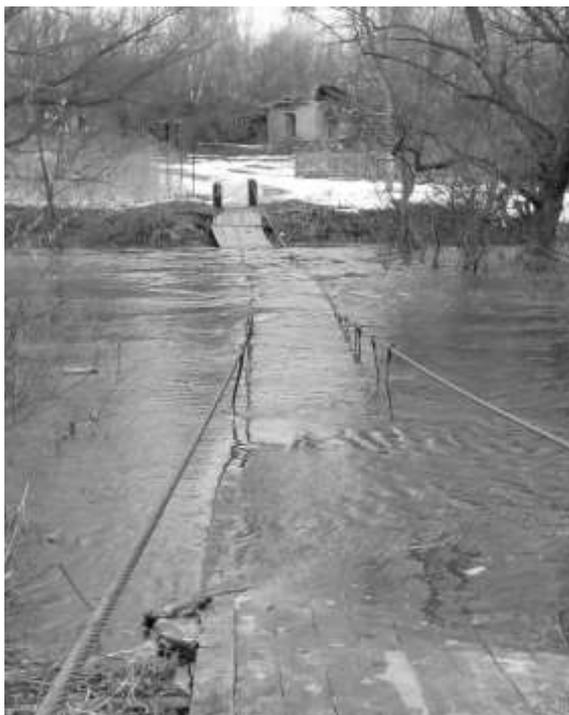
Почти на всем протяжении р. Кока наблюдаются следы действия речной эрозии, которая в отдельных местах настолько интенсивна, что угрожает безопасности находящихся вблизи индивидуальных домов (рис.1) [2].

Рисунок 1 – Уровень воды в р.Кока повысился из-за быстрого снеготаяния (2018 год)

Проектом предусматривается сохранение всех существующих естественных водоемов, прудов и искусственных водохранилищ. На р. Кока – основном естественном водоеме города - проектом предлагается расчистка русла от крупноразмерного твердого мусора, террасированная планировка и дернование откосов с целью предотвращения заиления и загрязнения водоема.
